***Informe de Investigación
sobre la explosión e incendio
ocurrido en la
Refinería de Amuay
El 25 de Agosto de 2012***

Comité de Manufactura COENER

Caracas, 25 Agosto 2013

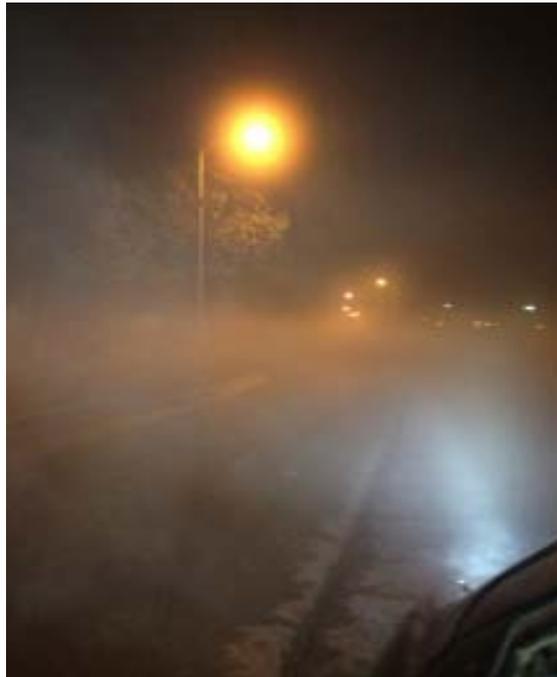
Foto f.1: Propagación fuga gas y hora de explosión. **Fecha: 25-08-2012 – 1:12 am**

Considerando que las fotos de la nube de gas tomadas previo a la explosión (ver fotografía f.1) no muestran evidencias de turbulencia sino más bien se corresponden a un desplazamiento del fluido en régimen laminar, y que adicionalmente el viento soplaba muy ligeramente, parece evidente que el tiempo en que estuvo ocurriendo la fuga fue mayor a 70 minutos.
