***Informe de Investigación
sobre la explosión e incendio
ocurrido en la
Refinería de Amuay
El 25 de Agosto de 2012***

Comité de Manufactura COENER

Caracas, 25 Agosto 2013

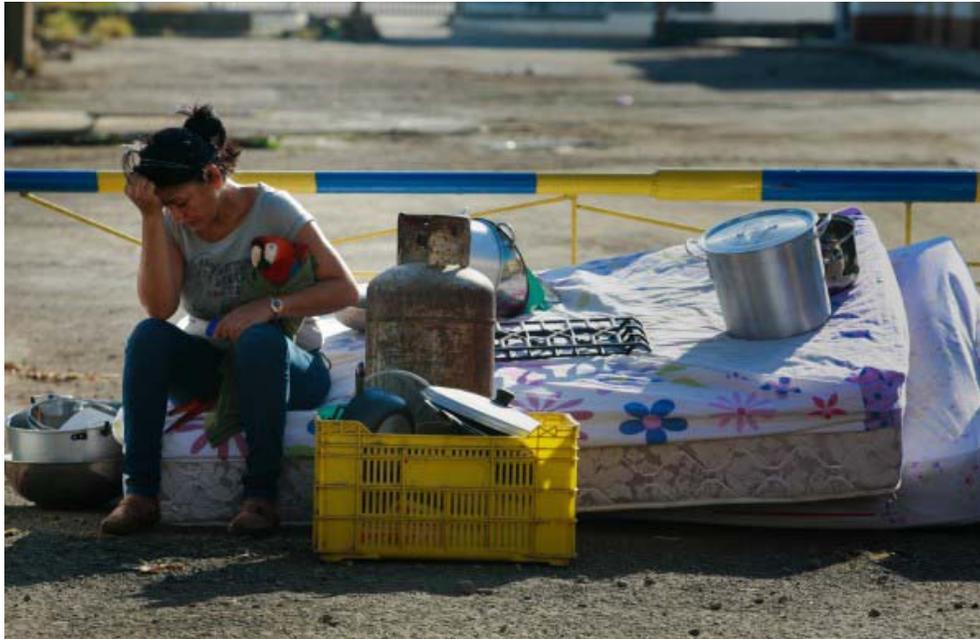
Foto d.5.7: Damnificados de la tragedia de Amuay

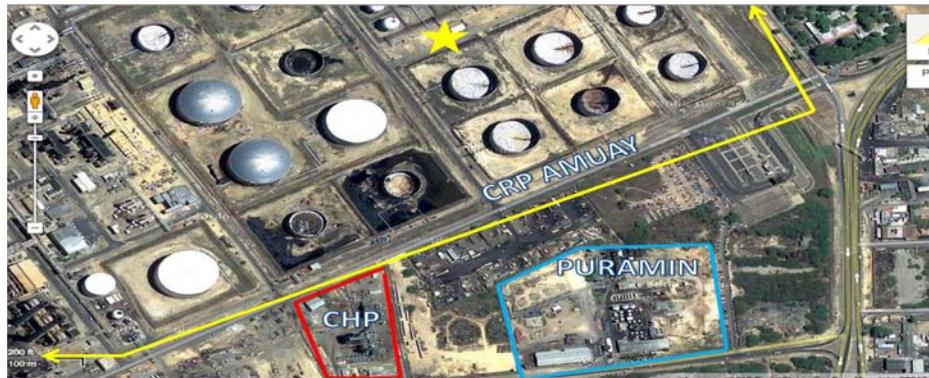
Foto d.5.15: Vista de la ubicación planta CHP frente a la Refinería Amuay

Otra de las instalaciones industriales afectadas fue la Compañía de Hidrógeno de Paraguaná, Ltda (**CHP**).

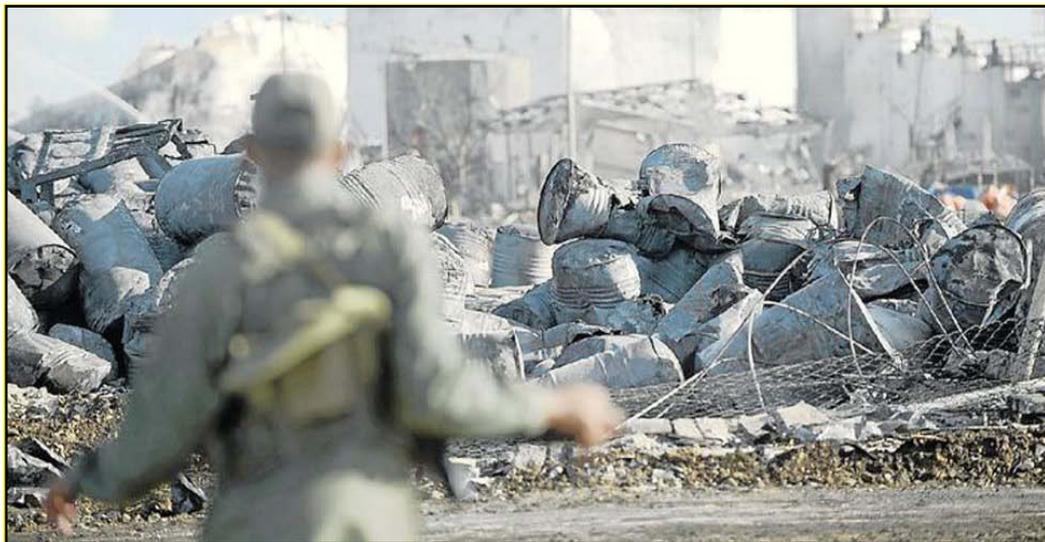
Foto d.7.1: Fuente: El Nacional

La explosión de la nube de gas ocasiona el impacto ambiental más visible, que consiste en la gran cantidad de escombros a que quedaron reducidas las

infraestructuras afectadas por la onda expansiva, la vegetación localizada dentro de la onda expansiva y de radiación calórica del incendio posterior, también resulta destruida en el área de impacto. Normalmente los escombros pueden ser considerados desechos sólidos no peligrosos; sin embargo, si en el área de la deflagración se encuentra algún depósito de sustancias químicas, se produce la diseminación ambiental de las mismas, algunas de las cuales pudieran ser de naturaleza tóxica. En algunas de las fotografías tomadas luego del accidente, se observan tambores deformados (Foto d.7.1), lo cual hace necesario establecer qué tipo de sustancia se encontraba almacenada en dichos tambores, para determinar si la diseminación de las mismas representa un riesgo para el ambiente y la salud de las personas o no.

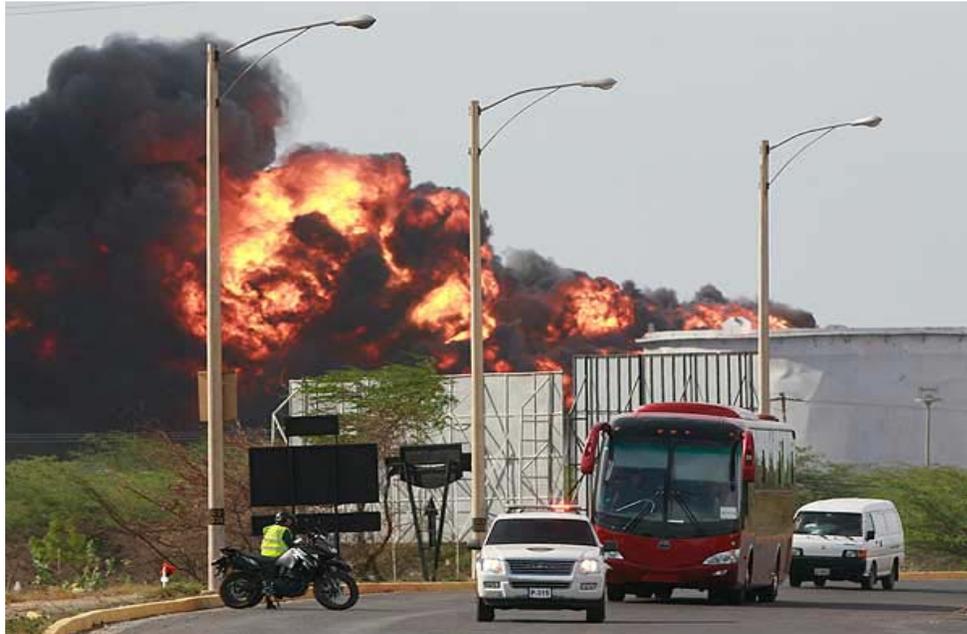
Foto i.2: Transporte de personal de apoyo

El control de la emergencia por la explosión se inicia con varias acciones, propias y de terceros, entre las que se destacan, tal como se indica en el referido Anexo 5, la solicitud y traslado de bomberos municipales de Alcaldías del Estado Zulia; siendo el primer envío de 50 bomberos del Estado Zulia, Ver foto 4.1; como también el envío de Equipos Bomberiles de otras instalaciones PDVSA de las zonas aledañas.
